## **ANALISIS KEGAGALAN FIRE RING PENYEBAB KERUSAKAN PISTON MESIN UNIT KENDARAAN BERMOTOR**

### **FIRE RING FAILURE ANALYSIS CAUSES OF PISTON ENGINE DAMAGE FROM MOTOR VEHICLE UNIT**

**Eka Febriyanti, Amin Suhadi**

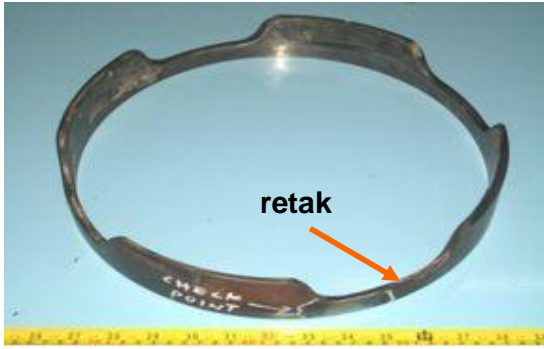
*Fire ring* yang berdiameter 320 mm ditemukan *overhaul* pada pengoperasian 18.000 jam (lihat Gambar 2). *Fire ring* tersebut diinstal pada chamber pembakar di mesin diesel pada suhu operasi 400-800 °C dan tekanan operasi sebesar 135-150 kg/cm<sup>2</sup>.

**Gambar 2.**  
*Fire ring* yang Mengalami Kerusakan

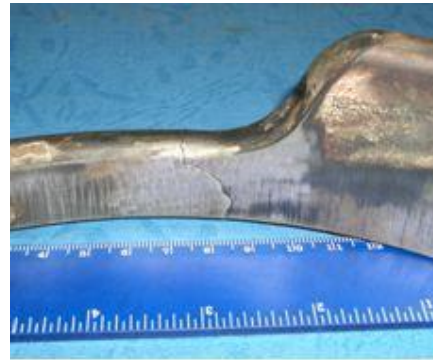
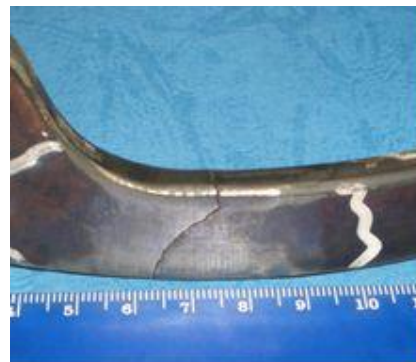
Analisis visual yang dilakukan pada patahan *fire ring* menunjukkan bahwa secara jelas permukaan patahan berbentuk miring. Retak miring tersebut dihasilkan dari arah pembebanan yang sejajar terhadap *ring*. Pada diameter luar dan dalam dekat dengan retak mengindikasikan adanya jejak alat berupa jalur abrasiif homogen atau goresan (Gambar 4 dan 5). Indikasi adanya goresan juga ditemukan pada diameter dalam *fire ring* (Gambar 5).

**Gambar 4.**  
Daerah retak di diameter dalam dan luar.  
(a) Diameter dalam, (b) Diameter luar

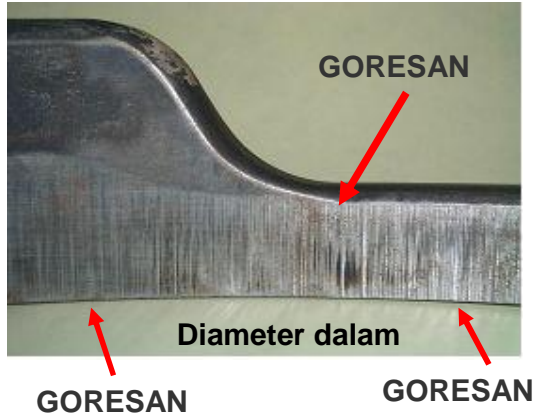
**Gambar 5.**  
Goresan Ditemukan di Permukaan Dalam

melebihi beban operasi normal<sup>(10,11)</sup> dapat dilihat pada patahan *fire ring* (lihat Gambar 6) dan bukti kehadiran retak sekunder di permukaan patahan (lihat Gambar 7). Adanya deformasi abrasif yang ditemukan pada permukaan patahan *fire ring* (lihat Gambar 5 dan Gambar 13) merupakan efek sekunder yang diindikasikan karena adanya kontak antara permukaan cincin yang satu dengan lainnya setelah mereka patah, sambil beban dampak tinggi masih terus diberikan dari pemukul piston.

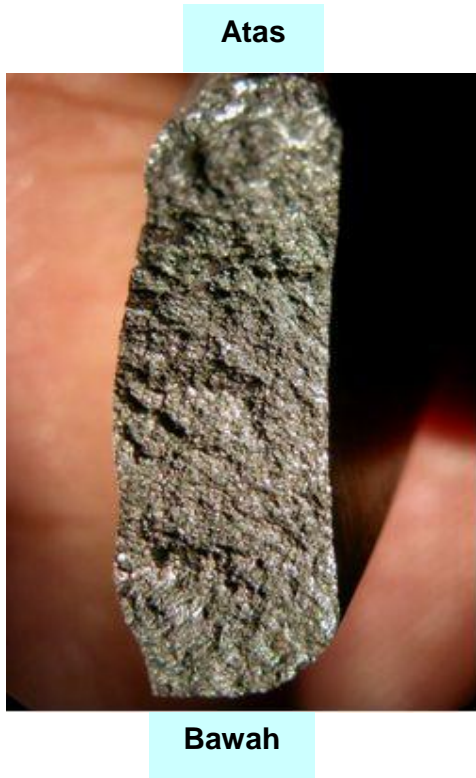
Sedangkan dari hasil pemeriksaan fraktografi (Gambar 6) menunjukkan bahwa tipe permukaan patahan *fire ring* berupa patahan *brittle* (getas) dan terdapat indikasi adanya deformasi yang muncul di sekeliling kerusakan. Tidak ada indikasi patahan fatik ataupun jalur perambatan fatik seperti *beach mark* yang ditemukan pada awal permukaan patah. Selain itu, dari hasil pemeriksaan juga ditemukan adanya karat hasil sisa pembakaran di permukaan luar *ring*.

**Gambar 6.**  
Permukaan Patahan Fire Ring

Dari fakta-fakta dan data yang telah diperoleh menunjukkan bahwa kerusakan diawali dengan pemindahan kedudukan *fire ring* yang tidak tepat pada piston. Akibatnya, ketika gaya dampak tinggi diberikan oleh pemukul piston untuk memindahkan *fire ring*, maka *fire ring* yang terbuat dari besi tuang kelabu (karakteristik besi tuang kelabu : *brittle*/getas) tersebut tidak dapat menahan beban sehingga patahan bending terjadi. Bukti penampakan patahan tipe *brittle*/getas akibat beban dampak yang sangat tinggi

Saran yang perlu dilakukan untuk mencegah terjadi kerusakan yang sama di masa mendatang yaitu melakukan instalasi dan pemasangan *fire ring* mengikuti instruksi manual dari manufaktur.

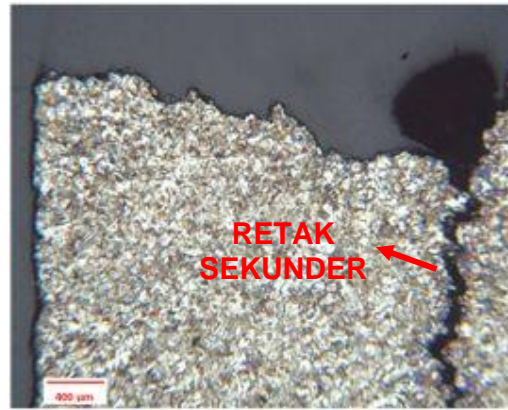
Selain itu ditemukan pula retak sekunder pada potongan melintang permukaan patahan *fire ring* (lihat Gambar 7). Beberapa korosi pitting ditemukan pula pada diameter dalam (lihat Gambar 9).

**Gambar 7.**  
Potongan Melintang Patahan Fire Ring

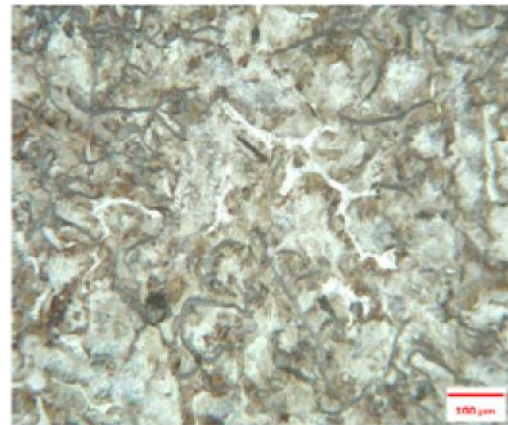
Dari gambar tersebut menunjukkan bahwa struktur mikro pada material dasar *fire ring* merupakan campuran fasa stedit dan grafit di matrix perlit (Gambar 7-10)<sup>(7)</sup>. Selain itu, tidak ditemukan pula sisa pembakaran ataupun residu jelaga pada permukaan patahan *fire ring*.

**Gambar 8.**  
Perbesaran dari Gambar 7. Mikrostruktur Fire Ring Terdiri Atas Stedit, Grafit, dan Matrix Perlit<sup>(7)</sup>

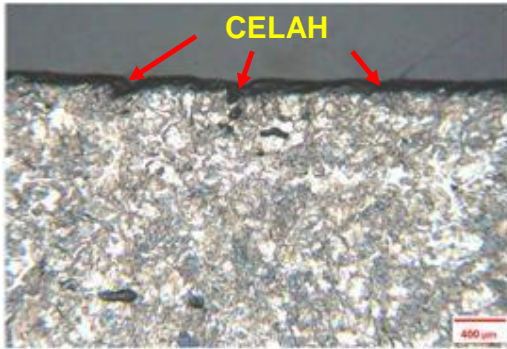
**Gambar 9.**

Mikrostruktur *Fire Ring* Terdiri Atas Stedit, Grafit, dan Matrix Perlit<sup>(7)</sup>

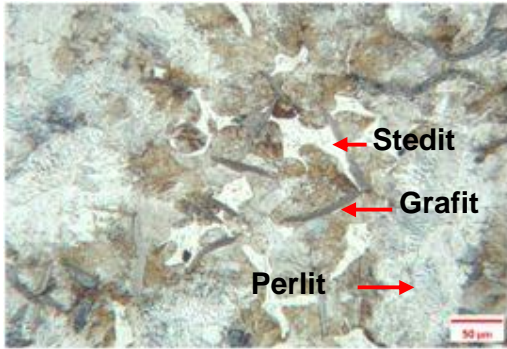
**Gambar 10.**

Mikrostruktur dari *Fire Ring* Terdiri Atas Stedit, Grafit, dan Matrix Perlit<sup>(6)</sup>

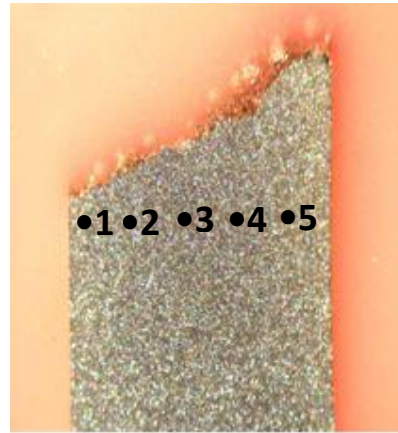
**Gambar 11.**

Hasil uji kekerasan terhadap *fire ring* dapat dilihat pada Table 2. Hasil uji menunjukkan bahwa untuk permukaan *fire ring* yang retak memiliki nilai kekerasan sekitar 239 - 255 HB. Sedangkan untuk permukaan yang normal nilai kekerasan berkisar antara 239-266 HB. Nilai kekerasan yang diperoleh pada kedua permukaan (lokasi retak dan normal) sesuai dengan standard ASTM A159.<sup>(8,9)</sup>

Sampel Uji Kekerasan *Fire ring* (Lokasi Retak)

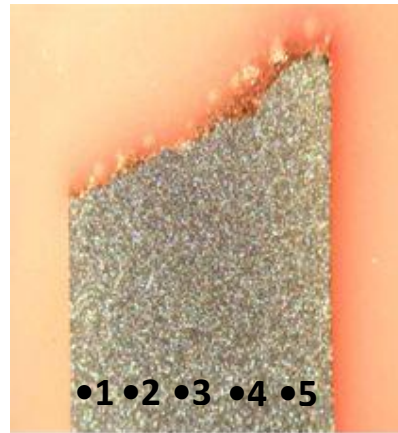
**Gambar 12.**

Sampel Uji Kekerasan *Fire ring* (Lokasi Normal)

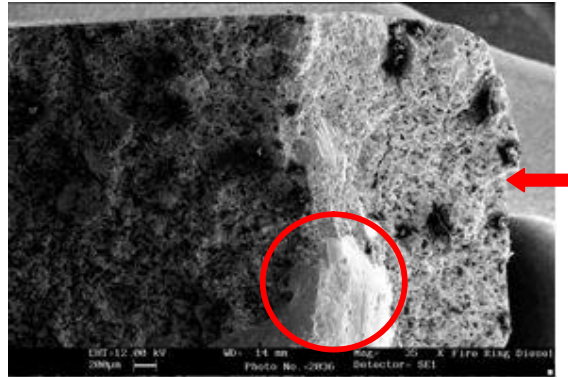
Hasil pemeriksaan menggunakan alat SEM pada daerah patahan *fire ring* menunjukkan adanya tipe patahan *brittle* (getas) (Gambar 13-Gambar 16).

Gambar SEM juga menunjukkan adanya deformasi yang ditemukan pada permukaan patahan *fire ring* (Gambar 13-15) yang digambarkan dengan permukaan yang terang (lingkaran). Selain itu, pada Gambar 13 juga menunjukkan adanya tanda/jalur pengamplasan (*grinding track*) yang ditunjukkan dengan panah.

**Gambar 13.**  
Hasil SEM dari Permukaan Patahan *Fire ring*

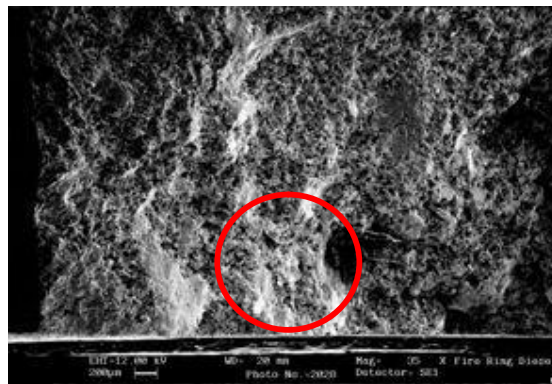
**Gambar 14.**  
Hasil SEM dari Permukaan Patahan *Fire ring*

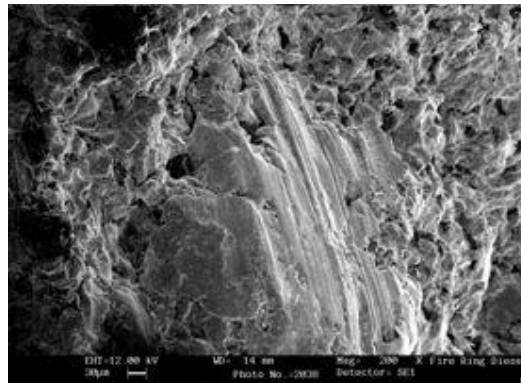
**Gambar 15.**  
Perbesaran Patahan *Fire ring* dari Gambar 14

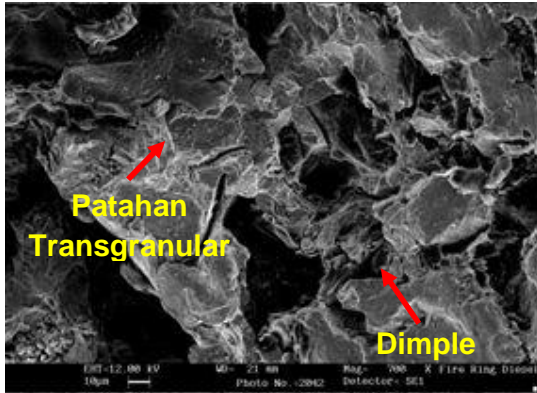
**Gambar 16.**

Khusus pada Gambar 16 dapat dilihat bahwa permukaan patahan membentuk tipe patahan transgranular dan tipe dimple.

Hasil SEM dari Permukaan Patahan *Fire ring* Menunjukkan Indikasi Patahan *Cleavage* dan *Dimple*
