ANALISIS KEGAGALAN SCREW PENYEBAB KERUSAKAN DECANTER SHAFT PADA UNIT PENGOLAHAN MINYAK

FAILURE ANALYSIS OF SCREW CAUSED BY DECANTER SHAFT FRACTURE IN OIL PROCESSING UNIT

Eka Febriyanti, Sutarjo, Adi Febrianto

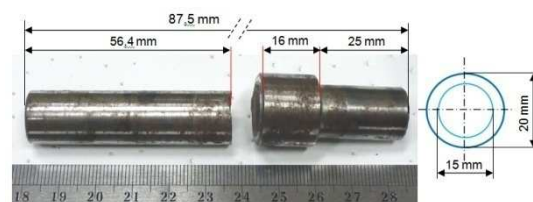
Gambar 2.
Screw pada *decanter shaft* yang mengalami kerusakan/patah di daerah radius

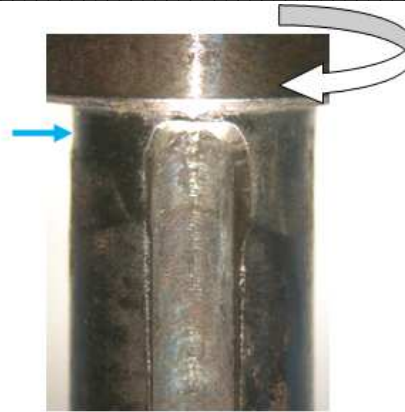
Hasil pemeriksaan visual menunjukkan adanya kerusakan/patah di daerah radius. Pada daerah lubang pasak (lihat panah) seperti yang terlihat pada Gambar 4, terlihat ujung lubang pasak mengalami aus begitu pula di daerah radius.

Gambar 4. Foto makro *screw* pada *decanter shaft* yang mengalami patah di daerah radius.

Hasil dari pemeriksaan *screw* dari *decanter shaft* setelah satu tahun pengoperasian yaitu terlihat ujung lubang pasak mengalami aus begitu pula di daerah radius seperti yang terlihat pada Gambar 4. Selain itu, foto makro permukaan patahan *screw decanter shaft* berupa patah ulet yang berawal dari satu sisi dan merambat hingga mencapai penjalaran retak sebesar 70% sedangkan patah sisa/patah akhir terletak berseberangan dengan patah awal dan mempunyai sedikit bidang awal patah seperti yang terlihat pada Gambar 5.

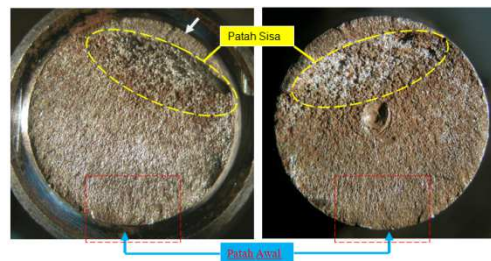
Sedangkan secara fraktografi, foto makro permukaan patahan *screw decanter shaft* berupa patah ulet yang berawal dari satu sisi dan merambat hingga mencapai penjalaran retak sebesar 70% sedangkan patah sisa/patah akhir terletak berseberangan dengan patah awal dan mempunyai sedikit bidang awal patah seperti yang terlihat pada Gambar 5. Beban bending yang bekerja hanya terjadi pada satu sisi, akan tetapi di daerah patah sisa juga terdapat sebagian indikasi patah awal (*secondary fracture*). Pada patah awal permukaannya lebih halus dan lebih rata dibanding patah sisa yang membentuk permukaan kasar dan menyudut^[10] (lihat lingkaran).

Gambar 5. Foto makro permukaan patahan *screw decanter shaft* berupa patah ulet

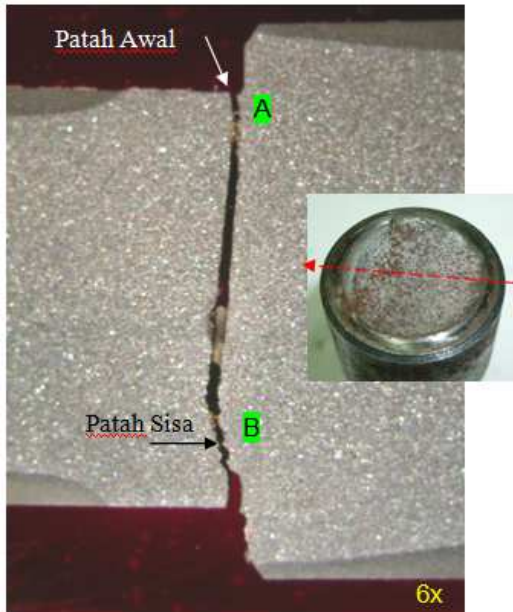
Sedangkan untuk foto makro etsa sampel potongan memanjang (dibelah di posisi satu garis patah awal dengan patah sisa) menunjukkan bahwa permukaan *screw* mengalami pengerasan permukaan/*case hardening* (lokasi 1), namun di kedua radius tidak terlihat adanya pengerasan permukaan (lokasi 2). Selain itu, patah awal mempunyai bentuk patah rata (A)^[11] sedangkan penjaluran patah dan patah akhir mempunyai permukaan kasar (B)^[11] seperti yang terlihat pada Gambar 6.

Foto makro etsa sampel *screw* yang patah pada potongan memanjang

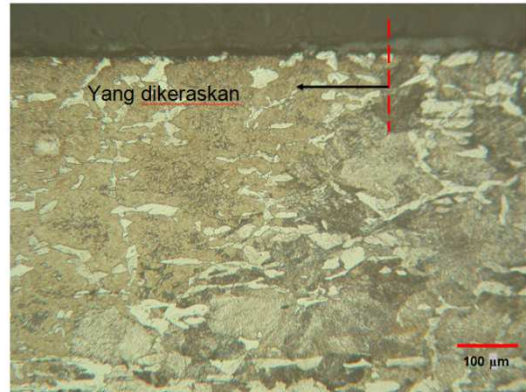
Gambar 8.

Struktur mikro pada lokasi 1 menunjukkan batas antara daerah yang dikeraskan dengan yang tidak

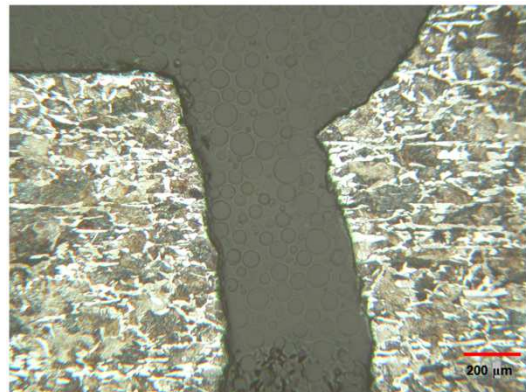
Gambar 9.

Foto struktur mikro daerah patahan pada lokasi 2 berupa ferit (terang)-perlit (gelap)

Mikrostruktur sampel yang dietsa dengan larutan nital 2 % terlihat pada Gambar 9 dan Gambar 11 menunjukkan bahwa struktur mikro material dasar terdiri atas ferit (daerah terang)-perlit (daerah gelap) yang mengindikasikan kondisi normal struktur mikro baja karbon untuk *fastener Class 22H*. Sedangkan struktur mikro pada daerah yang dikeraskan (*case hardening*) terdiri atas martensit sehingga menunjukkan bahwa *screw* telah mengalami *heat treatment* di permukaannya (*case hardening*). Hal ini juga dikonfirmasi dari hasil uji kekerasan pada 5 lokasi berbeda yaitu berada pada rentang nilai kekerasan 550 HV s/d 712 HV. Sedangkan nilai kekerasan untuk material dasar pada 5 lokasi yang berbeda dari *screw* yang patah berada pada rentang nilai kekerasan 257 HV s/d 286 HV seperti yang dijelaskan pada Tabel 2. Rentang nilai kekerasan pada material dasar *screw* sesuai dengan rentang kekerasan material baja karbon untuk *fastener Class 22H*.

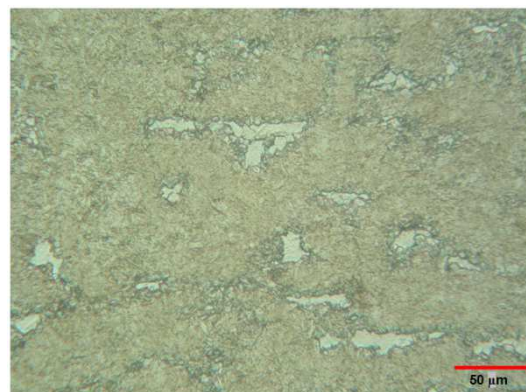
Gambar 10.

Struktur mikro permukaan yang dikeraskan/*case hardening* (lokasi 3) berupa martensit

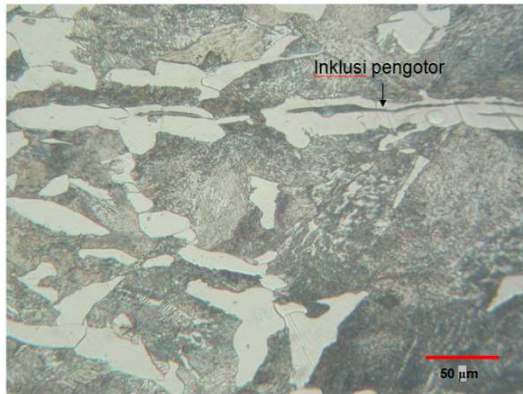
Struktur mikro lokasi 4 material dasar berupa ferit (terang)-perlit (gelap) dan terlihat adanya inklusi pengotor

Sampe untuk pemeriksaan metalografi diambil dari beberapa lokasi berbeda (no. 1 s/d no.4) pada permukaan patahan *screw* seperti yang terlihat pada Gambar 7. Dari hasil pemeriksaan metalografi di lokasi no.4 menunjukkan adanya inklusi pengotor seperti yang terlihat pada Gambar 11. Inklusi pengotor dikenal sebagai pusat tegangan tinggi (*severe stress concentration*) yang akan mempengaruhi ketahanan fatik dari *screw* dan memfasilitasi inisiasi dari perambatan retak fatik.

Saran yang perlu dilakukan untuk mencegah terjadi kerusakan yang sama di masa mendatang yaitu melakukan pemeriksaan awal *screw* sebelum diinstalasi pada *decanter shaft*.

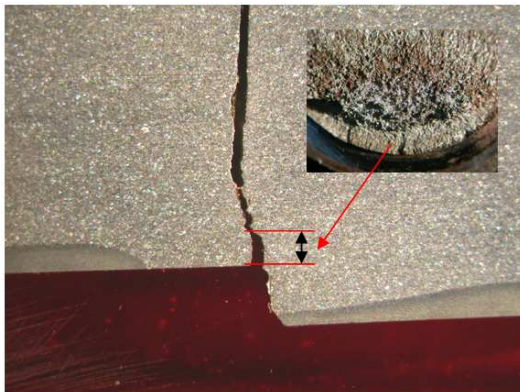
Gambar 12.

Pada patah akhir mempunyai patahan kasar (lokasi 5)

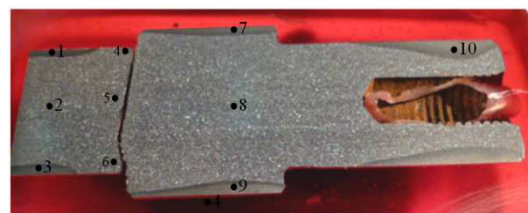
Gambar 13.

Hasil uji kekerasan pada material dasar menunjukkan bahwa nilai kekerasan material dasar (lihat lingkaran) berada pada rentang 257-286 HV sesuai dengan nilai kekerasan standar baja karbon untuk *fastener Class 22H*^[13] (220-300 HV). Sedangkan kekerasan material yang mengalami pengerasan permukaan/*case hardening* berada pada range 550-712 HV seperti yang terlihat pada Tabel 2.

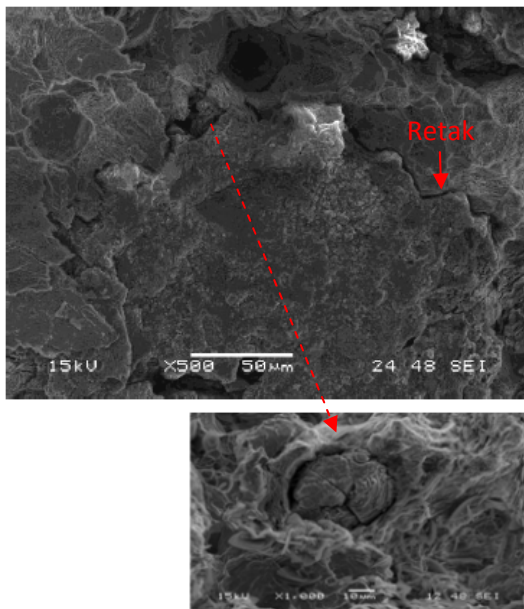
Sampel untuk analisa SEM (*Scanning Electron Microscope*) diambil dari daerah permukaan patahan *screw decanter shaft*. Pemeriksaan SEM menunjukkan adanya inklusi pada permukaan lokasi patahan. Selain itu, juga menunjukkan adanya retak pada permukaan patahan *screw decanter shaft* seperti yang terlihat pada Gambar 14.

Permukaan patahan *screw decanter shaft* menunjukkan adanya inklusi dan retak di sepanjang permukaan patahan

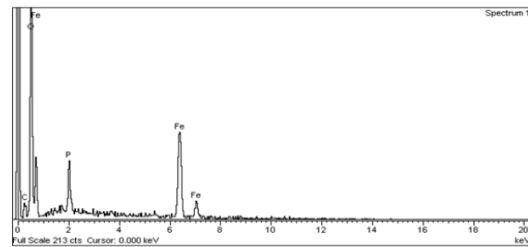
Sedangkan hasil analisa spektrum EDS pada inklusi ditunjukkan oleh Gambar 15 dan Tabel 3. Spektrum inklusi mengandung puncak P dalam spektrum matriks. Hal ini berarti terdapat kandungan P yang lebih tinggi inklusi dibandingkan dalam matriks. Hasil *scanning* dan *mapping* elemen P menunjukkan bahwa kandungan P tertinggi dalam area sekitar inklusi seperti yang terlihat pada Gambar 15. Elemen lain dalam spektrum inklusi adalah unsur Fe dan C.

Spektrum inklusi hasil EDS

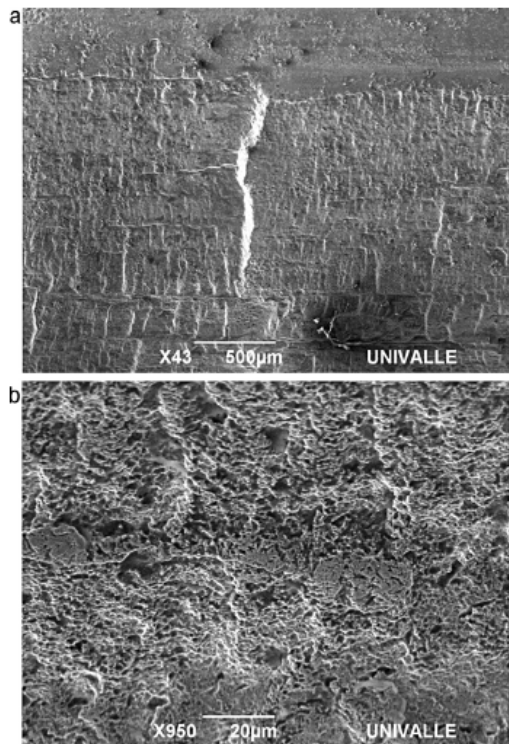
Gambar 16.

Selain itu, permukaan patahan juga menunjukkan bahwa retak diawali dari inklusi seperti yang terlihat pada Gambar 16 (a) dan striasi sejajar terhadap *beachmark* Gambar 16 (b).

Hasil SEM dari permukaan *screw decanter shaft*. permukaan patahan *screw* menunjukkan bahwa retak diawali dari inklusi (a) dan striasi sejajar terhadap *beachmark* (b)

Dalam kasus ini, kombinasi antara cacat inklusi selama proses fabrikasi, geometri radius, dan kondisi permukaan tanpa adanya *heat treatment* di bawah pembebanan dinamis berupa tarik-tekan yang mengarah pada kerusakan awal dari *screw* pada *decanter shaft*.
