ANALISIS POTENSI GANGGUAN ALAT FLOOD EARLY WARNING SYSTEM (FEWS) DI ALIRAN SUNGAI CIBONGAS, KABUPATEN BOGOR

ANALYSIS OF POTENTIAL INTERFERENCE TOOLS OF FLOOD EARLY WARNING SYSTEM (FEWS) IN CIBONGAS RIVER FLOW, BOGOR DISTRICT

Bondan Fiqi Riyalda

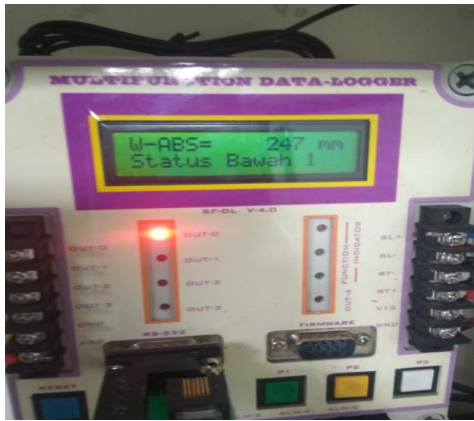
Berdasarkan hasil pengecekan langsung di lapangan, perbaikan alat FEWS dibagi menjadi 2 bagian, yaitu secara sistem dan fisik. Pengecekan awal secara sistem dilakukan pada *data logger*. Hasil pengukuran ketinggian permukaan air hasil pengukuran sensor sonar mengalami kegagalan. Kondisi lokasi setelah diguyur hujan sebelumnya, namun pada layar LCD *data logger* menunjukkan ketinggian air hanya 247 mm saja. Seharusnya angka pengukuran berada di atas 1000 mm. Berikut ini adalah dokumentasi hasil pengukuran awal yang tercatat pada *data logger*

Gambar 4. Pengecekan Pengukuran Awal Sensor Sonar

Pada gambar di atas juga terlihat kondisi daya *data logger* yang dipasang oleh aki kering masih berjalan dengan baik dan sebagaimana mestinya, sehingga dapat dipastikan untuk tidak mengganti aki kering. Kemudian tim di lapangan berkoordinasi dengan tenaga ahli pembuat alat FEWS dan pengelola *server* mengenai kondisi di lapangan. Akhirnya diputuskan untuk mengganti *data logger* yang terpasang di *box panel* sebelumnya dengan *data logger* baru yang telah disiapkan dan dilakukan pengetesan beberapa hari sebelumnya di laboratorium.

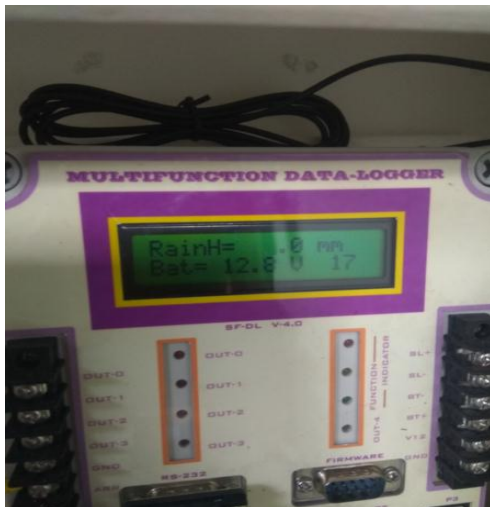
Pengecekan awal data pengukuran sensor curah hujan mengalami kejanggalan, dimana angka menunjukkan angka 0. Berarti pengukuran sensor curah hujan mengalami gangguan atau masalah.

Gambar 5. Pengecekan Pengukuran Awal Sensor Curah Hujan dan Daya

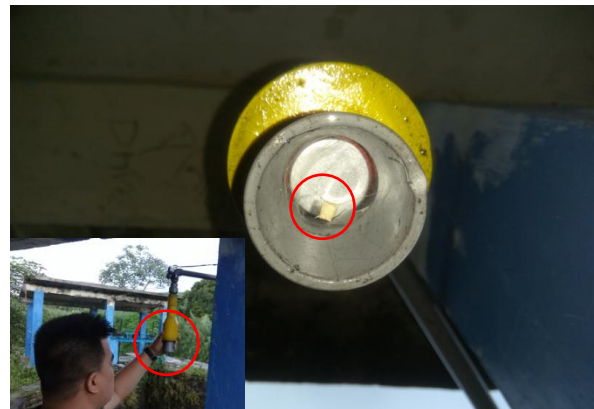
Perbaikan alat FEWS secara fisik dapat dikategorikan menjadi 2 bagian, yaitu faktor alam dan faktor manusia. Faktor alam yang pertama adalah faktor serangga, dimana terdapat sarang serangga yang menempel pada ujung sensor sonar. Hal tersebut dapat mengganggu proses pengambilan data sensor secara presisi. Langkah perbaikannya adalah membersihkan sarang serangga tersebut dan sedikit mengusap sensor sonar dengan kain kering. Berikut ini adalah dokumentasi mengenai adanya sarang serangga yang menutupi sensor sonar.

Gambar 6. Sensor Terhalang Sarang Serangga

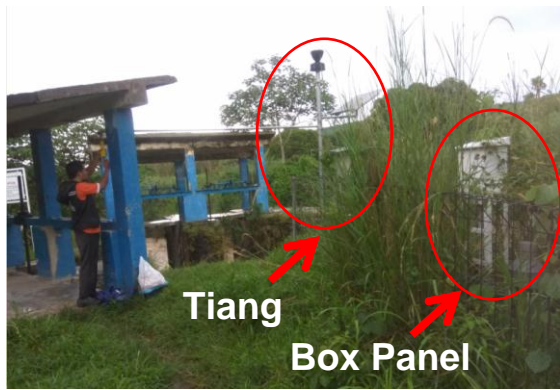
Gambar 7. Lokasi Stasiun FEWS

Berhubung lokasi berdekatan dengan Sungai Cibongas, maka kadar kelembaban di tempat tersebut cenderung tinggi, sehingga menyebabkan pertumbuhan tanaman di wilayah tersebut cukup subur dan menyebabkan tingginya rumput liar yang berada di sekitar alat FEWS (lebih dari 2 meter). Gambar berikut merupakan dokumentasi betapa tingginya rumput liar di sekitar *box panel*.

Sehingga, perlu adanya perhatian dan pemotongan rumput-rumput liar secara periodik. Faktor kelembapan tinggi tersebut juga menyebabkan munculnya karat pada gembok *box panel* dan lumut pada sensor curah hujan. Karat pada gembok *box panel* dapat dilakukan *treatment* dengan melakukan penyemprotan WD40 ke area gembok yang berkarat, sedangkan untuk *treatment* lumut pada sensor curah hujan dapat dilakukan pembersihan pada bagian tadah hujannya. Ketika dilakukan pembersihan tadah hujan pada alat sensor curah hujan menggunakan sapu lidi, terdapat beberapa buah batu yang berukuran cukup besar yang berlumut dan sangat mengganggu proses masuknya air ke dalam mekanisme pengukuran lanjutan sensor, sehingga hasil pengukuran pada *box panel* selalu tertampil nilai 0, karena air yang masuk ke tadah hujan akan menggenang saja dan bahkan melebar ke luar tadah hujan, karena jalur pengukuran selanjutnya mampat. Berikut ini adalah dokumentasi menggenangnya air pada sensor curah hujan.

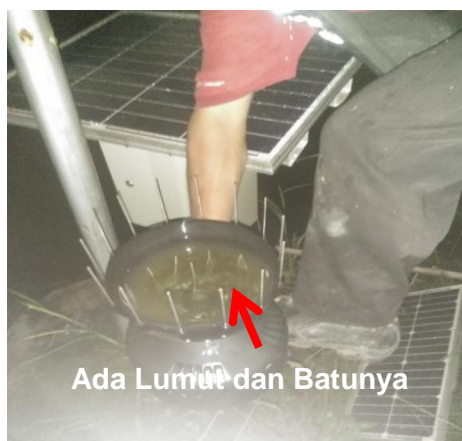
Gambar 8. Genangan Air Pada Sensor Curah Hujan

Ketika dilakukan analisa, batu berdiameter sekitar 5 cm dan beberapa batu yang lain tidaklah berasal dari air hujan maupun ulah binatang karena ada besi-besi tajam di

bagian atas, namun karena ulah oknum manusia yang tidak bertanggung jawab dimana memasukkan batu tersebut secara sengaja. Hal tersebut terjadi karena tidak ada warga sekitar yang diajak bermitra/diberi kuasa untuk membantu melakukan penjagaan dan pengecekan secara periodik. Di sisi *box panel* juga mengalami sedikit gangguan dari oknum manusia yang tidak bertanggung jawab, dimana ulir antenna GSM hampir lepas, sehingga mengganggu proses pengiriman data. Langkah perbaikannya adalah memperbaiki uliran antenna tersebut dan menguatkan posisi antenna dengan kabel *ties*, karena kemagnetan bagian bawah antenna agak sedikit berkurang. Berikut ini dokumentasi ulir antenna GSM yang hampir lepas tersebut.

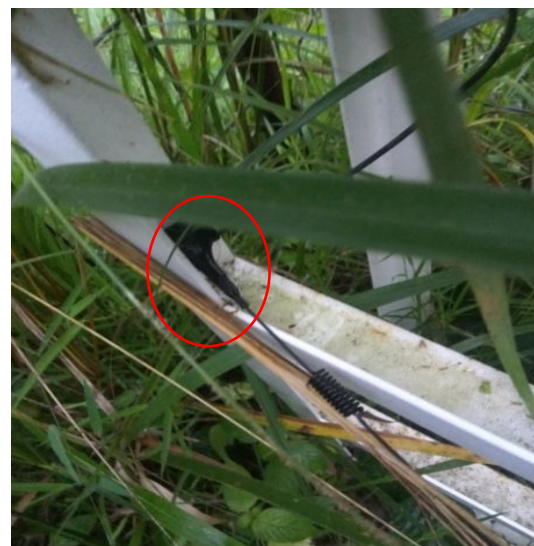
Gambar 9. Ulir Antena GSM Hampir Lepas

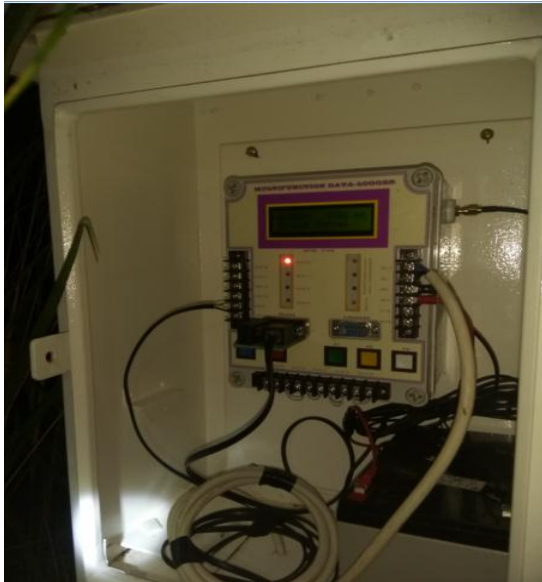
Setelah pengecekan dan perbaikan kondisi sistem dan fisik selesai dilakukan, maka sambungan daya dapat dilakukan. Lampu indikator sensor sonar telah berkedip 11 kali dalam satu *event* dan indikator I/O juga telah berkedip sebagaimana mestinya. Kondisi pengukuran sensor sonar menunjukkan angka sebagaimana mestinya. Tenaga ahli pembuat alat FEWS dan pengelola *server* juga telah mengkonfirmasi bahwa data ketinggian permukaan air yang diukur sensor sonar telah berhasil terkirim kembali. Namun untuk pengecekan hasil pengukuran curah hujan belum dapat dilaksanakan, karena kondisi sensor curah hujan baru saja dibersihkan.

Gambar 10. Pengukuran Ketinggian Permukaan Air
