PEMODELAN STRUKTUR BANGUNAN DI MAMUJU PASCA GEMPABUMI 15 JANUARI 2021

MODELING OF BUILDING STRUCTURES IN MAMUJU AFTER THE JANUARY 15th 2021 EARTHQUAKE

Mulyo Harris Pradono¹, Shafira Rahmadilla Hape¹, Ahmad Fauzi Yunus¹, dan Muhammad Ravi Yuvhendmindo¹

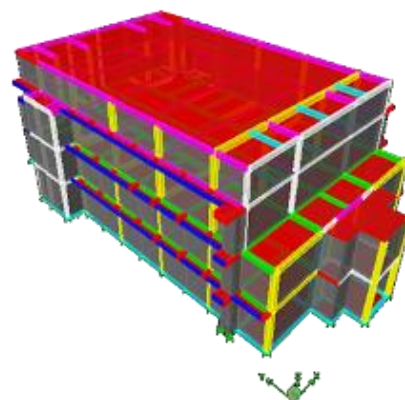
Gambar 3. Model Bangunan A

Dari hasil survei terlihat kerusakan yang terjadi merupakan kerusakan non-struktur, kerusakan yang dialami bangunan ini diantaranya lepasnya plasteran dinding, plafon yang jatuh, beberapa keramik lepas dan retak, serta terjadi retakan-retakan di dinding bangunan. Dari hasil survei tersebut tidak ditemui kerusakan struktur di bangunan tersebut. Di dalam pengecekan gedung tersebut, tim kaji struktur bangunan melakukan uji Hammer test, profometer, dan pengambilan beberapa gambar kerusakan bangunan yang berguna untuk menambah data pengkajian kerusakan bangunan pada gedung tersebut. Dari hasil bacaan pengukuran kuat tekan beton dengan menggunakan Hammertest didapatkan bahwa kuat tekan pada kolom hanya 16,68 MPa, sedangkan untuk balok jauh lebih kuat yaitu 32,37 MPa.

Dari hasil permodelan terlihat bahwa kolom di bagian tengah bangunan beberapa di antaranya telah melampaui kapasitas kekuatan kolom akibat percepatan gempa sebesar 0,25 g. Sebagai rekomendasi, dianjurkan untuk menambah kekuatan pada bangunan agar keruntuhan dapat dihindari, jika terjadi gempa lebih besar.

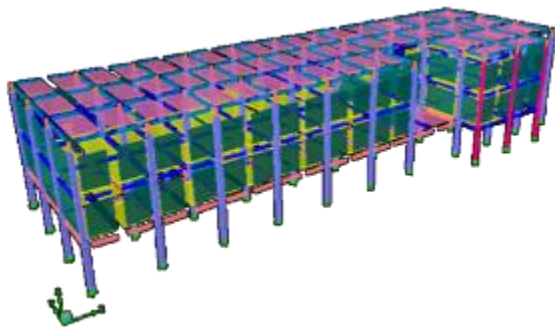
Gambar 4. Model Bangunan B

Bangunan kedua yang dikaji adalah bangunan kantor juga di Kota Mamuju. Gedung ini menggunakan rangka beton bertulang, dengan sekat berupa dinding bata. Bangunan terdiri dari tiga lantai. Bangunan selesai dibangun diperkirakan pada tahun 2010. Dari hasil survei terlihat kerusakan yang terjadi merupakan kerusakan sebagian struktur kolom di lantai dasar gedung telah melampaui kapasitas kekuatan struktur kolom.

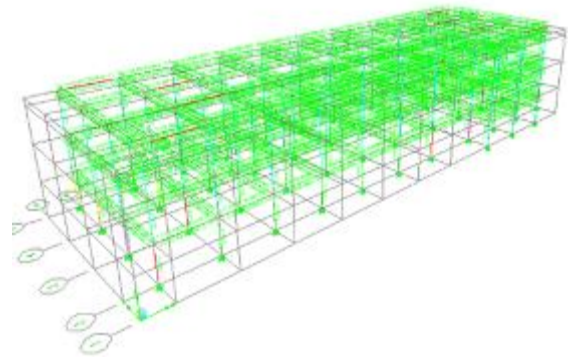
Gambar 5. Hasil Analisis Kapasitas Struktur Bangunan B (Percepatan Gempa 0,25 g)

Setelah Bangunan B dimodelkan, analisis dilanjutkan dengan pengecekan kapasitas struktur. Berdasarkan hasil analisis kapasitas struktur, untuk beban percepatan spectral gempa sebesar 0,1 g, kondisi bangunan masih aman, belum ada kapasitas kolom atau balok yang terlampaui. Analisis dilanjutkan melakukan percobaan untuk beban gempa 0,2 g, sudah ada beberapa balok yang kapasitasnya terlampaui. Dan untuk hasil analisis dengan percepatan spectral 0,25 g, mulai ada beberapa kolom yang kapasitasnya terlampaui (kolom berwarna merah pada Gambar 5).

Berdasarkan beban gempa rencana dari puskim.pu.go.id yang mengacu pada SNI 1726:2019, bangunan direncanakan menerima beban gempa sebesar 1 g (Gambar 2). Untuk dapat menerima beban sebesar 1 g ini maka disarankan untuk menambahkan kekuatan pada bangunan, jika bangunan masih akan digunakan kembali.

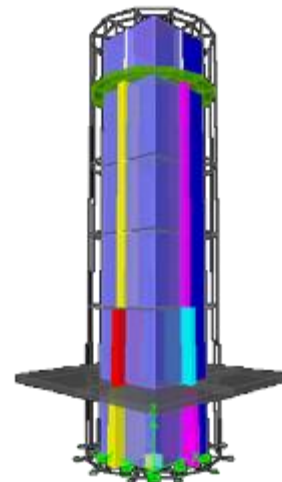
Gambar 6. Model Bangunan C

Bangunan ketiga yang dikaji adalah bangunan menara di kabupaten Mamuju, berjarak sekitar 27 km dari Kota Mamuju. Bangunan ini menggunakan rangka beton bertulang, dengan sekat berupa dinding bata. Bangunan terdiri dari enam lantai. Bangunan selesai dibangun diperkirakan pada tahun 2010. Dari hasil survei terlihat kerusakan terjadi hanya pada komponen non-struktur. Pemodelan struktur Bangunan C ini dibuat dengan bantuan *software* analisis struktur berdasarkan gambar perencanaan (tahun desain belum diketahui).

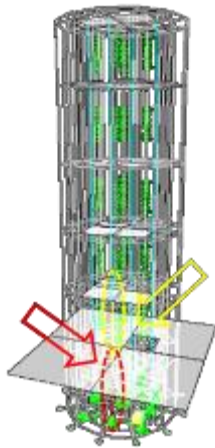
Gambar 7. Hasil Analisis Kapasitas Struktur dengan Percepatan $0,2 g$ (Mulai Terjadi Kerusakan pada Kolom)

Berdasarkan desain SNI 1726:2019 dengan asumsi jenis tanah sedang dan periode getar alami bangunan $T_1=0,379$ detik (arah Y) dan $T_2=0,245$ detik (arah X) maka bangunan direncanakan akan mengalami percepatan sebesar $1 g$ (Gambar 2). Dari hasil analisis kapasitas struktur dengan percepatan $0,2 g$, bangunan sudah terlihat mulai terjadi kerusakan pada kolom, ditandai dengan kolom berwarna merah, dan mulai hampir mendekati kerusakan pada kolom di atasnya dengan ditandai warna kuning (Gambar 7). Sehingga untuk menyesuaikan dengan persyaratan pada SNI 1726:2019 diperlukan penyesuaian kekuatan pada bangunan.

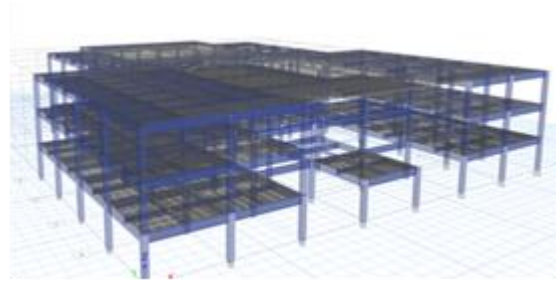
Gambar 8. Model Bangunan D

Bangunan keempat yang dikaji adalah bangunan kantor di Kota Mamuju. Bangunan ini menggunakan rangka beton bertulang, dengan sekat berupa dinding bata. Bangunan terdiri dari tiga lantai. Bangunan selesai dibangun diperkirakan pada tahun 2010. Pada saat peninjauan lokasi, bangunan mengalami kerusakan serius, baik dari segi struktur maupun arsitektur (non struktural). Hal ini dapat dilihat dengan tampak kolom yang retak hingga memperlihatkan tulangan pada kolom tersebut dan aksesoris gedung yang terlepas dari struktur utama.

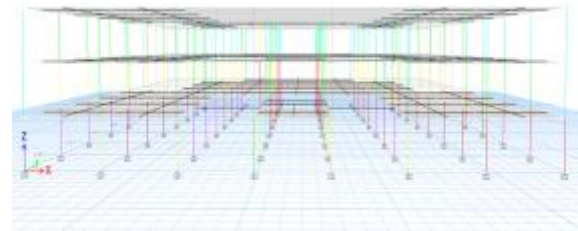
Gambar 9. Hasil Analisis Kapasitas Struktur (Percepatan $0,25 g$)

Berdasarkan hasil analisis struktur bertahap mulai dari percepatan gempa $0,1 g$ hingga $0,25 g$. Pada percepatan gempa $0,1 g$, struktur kolom masih belum terlampaui kapasitasnya. Pada percepatan gempa $0,15 g$, sebagian struktur kolom mulai mendekati kapasitas kolomnya. Pada percepatan gempa $0,25 g$, hampir sebagian besar struktur kolom di lantai 1 mengalami kerusakan (Gambar 9). Percepatan ini adalah percepatan yang diasumsikan dialami bangunan saat terjadi gempa Januari lalu.
