ANALYSIS OF CAUSES OF SUBSIDENCE IN THE AREA NEAR UJUNGNEGORO STATION, BATANG REGENCY

ANALISIS PENYEBAB TERJADINYA AMBLESAN DI AREA DEKAT STASIUN UJUNGNEGORO, KABUPATEN BATANG

Wisyanto¹

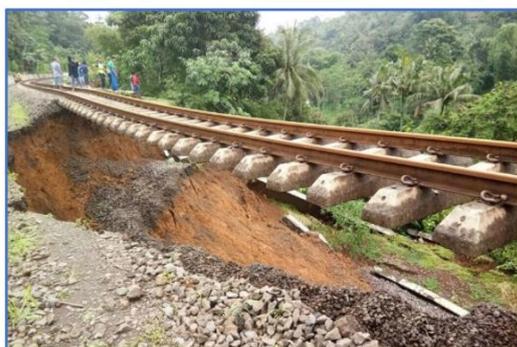
Gambar 1. Longsor di sekitar Rel kereta Bogor-Sukabumi (Sumber: Damanik, 2018)

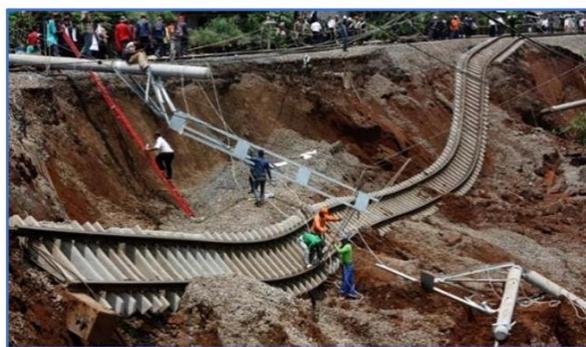
Gambar 2. Longsor di sekitar Rel kereta Cilebut (Sumber: Toyudho, 2012)

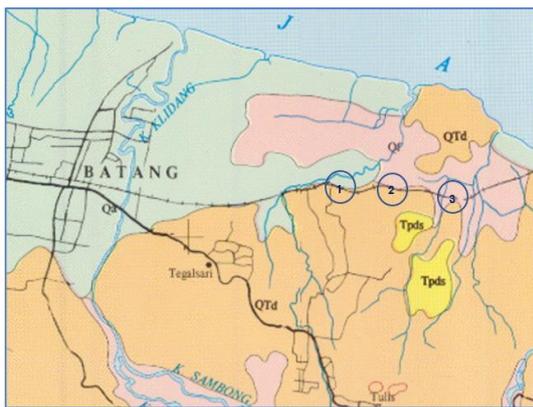
Gambar 3. Peta Geologi Daerah Sekitar Stasiun Ujungnegero dan titik survei geolistrik, 48 merupakan lintasan 1, demikian juga untuk 2 dan 3 (Sumber Peta: Condon, 1996)

Untuk mengetahui kondisi lapisan tanah/batuan tempat dimana rel kereta api bertumpu, pada awalnya dapat dilihat pada peta geologi yang sudah tersedia. Pada peta geologi dapat diketahui (secara umum) jenis endapan, batuan dan struktur geologinya. Terkait dengan jalur kereta api di sekitar Stasiun Ujungnegoro, peta geologinya dapat dilihat dalam Peta Geologi Lembar Banjarnegara-Pekalongan. Di sini, daerahnya tersusun oleh 4 satuan endapan/satuan batuan seperti terlihat pada peta geologi Gambar 1. Pada peta geologi tersebut terlihat bahwa ada 4 satuan litologi yang ada di daerah ini, yaitu endapan aluvial (Qa) yang terdiri dari kerikil, pasir, lanau dan lempung, endapan sungai dan rawa dengan tebal mencapai 150m. Kipas alluvial (Qf) berupa bahan rombakan gunungapi. Formasi Damar (QTd) yang terdiri dari batulempung tufan, breksi gunungapi, batupasir, tuf dan konglomerat, setempat dijumpai endapan lahar, breksi gunungapi dan tuf bersusunan andesit dan konglomerat bersifat basal. Satuan batuan tertua dibandingkan dengan 3 satuan sebelumnya adalah satuan anggota batupasir dari Formasi Damar (Tpds), terdiri dari batupasir tufan dan konglomerat, sebagian terekat kalsit, bagian bawah berupa konglomerat aneka bahan bersemen karbonat, ke arah atas menjadi batupasir tufan dan konglomerat andesit. Satuan ini secara selaras menindih Formasi Kalibiuk dibawahnya (Condon, 1996). Bila dilihat dalam peta (Gambar 3.) tidak terlihat adanya struktur geologi yang berkembang di sekitar Stasiun Ujungnegoro. Akan tetapi, bila dilihat

secara keseluruhan dalam peta geologi Lembar Banjarnegara-Pekalongan, ternyata ada banyak struktur geologi yang berkembang berupa sesar-sesar naik dan turun dengan arah umum strukturnya BaratLaut-Tenggara, yaitu dibagian selatan Kabupaten Batang sampai masuk Daerah Banjarnegara. Meskipun demikian, tidak menutup kemungkinan bahwa di daerah telitian yang menurut laporan sering mengalami gerakan tanah terdapat struktur geologi tetapi tidak terpetakan dalam Peta Lembar Banjarnegara-Pekalongan yang berskala cukup kecil (1:100.000). Untuk itu penyelidikan detil bawah permukaan perlu dilakukan.

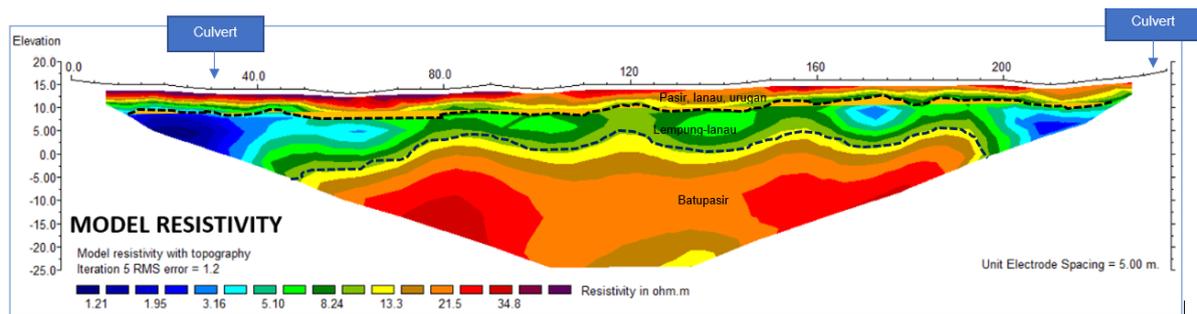
Gambar 4. Penampang geolistrik 1 terletak di sebelah barat Stasiun Ujungnegero. Pada ujung barat dan ujung timur terdapat selokan / culvert yang memotong rel kereta.

Pada pengukuran geolistrik Lintasan 1 (Gambar 4.), terlihat bahwa stratifikasi endapannya cukup jelas dan melampar luas secara horizontal. Pada bagian teratas berupa pasir, lanau dan urugan yang merupakan bagian dari satuan alluvial. Dibawahnya berupa satuan endapan lempung-lanau dan yang terbawah adalah batupasir. Satuan endapan teratas mempunyai ketebalan ± 4 m, sedang endapan dibawahnya mempunyai ketebalan 7 m sampai lebih dari 15 m. endapan dengan

ketebalan > 15 m terletak di bagian ujung barat dan timur dari lintasan / penampang dan berupa endapan dengan komposisi dominannya adalah lempung. Tepat pada keduanya terdapat saluran / culvert yang melintang rel kereta api. Seperti telah disinggung diatas, bahwa lapisan terbawah berupa batupasir yang besar kemungkinan merupakan bagian dari Formasi Damar. Satuan ini mempunyai ketebalan > 25 m dan berdasarkan interpretasi penampang yang ada, terindikasi bagian ini mulai terlihat

mengandung air tanah pada kedalaman 40 m.

Hal yang menarik disini adalah penampakan yang hampir mempunyai pola yang sama disekitar *culvert* baik yang ada disisi barat maupun timur. Dibawah *culvert*, nilai resistivitas endapannya sangat rendah. Hal ini besar kemungkinan karena pengaruh

genangan air dari saluran ini (ada yang merembas keluar *culvert*). Disamping itu, endapan disini sama-sama endapan yang memiliki ketebalan lebih dibandingkan dengan sampingnya. Jadi pemilihan letak *culvert* juga mungkin didasarkan pada morfologi awal yang relatif rendah pada bagian berkomposisi lempung yang lebih mudah tererosi dibanding bagian lainnya.

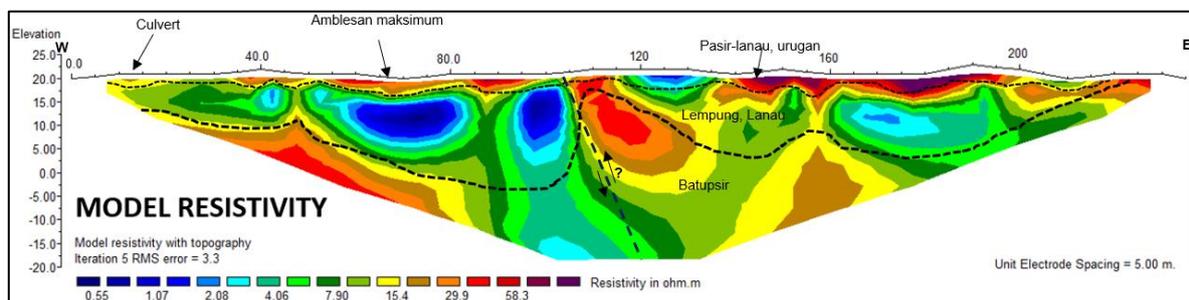
Gambar 5. Penampang geolistrik 2 terletak di dekat Stasiun Ujungnegoro, dimana culvert berada di ujung barat Penampang 2 dan ± 50m disebelah timurnya terdapat amblesan rel kereta.

Pada penampang geolistrik 2 (Gambar 5.) hampir sama dengan penampang 1, dimana secara vertikal kondisi bawah permukaannya disusun oleh 3 satuan batuan, teratas berupa pasir, lanau dan urugan, lapisan tengah berupa endapan lempung-lanau dan lapisan terbawah adalah batupasir. Hal yang membedakan penampang 1 dan 2 adalah bentuk batasnya, baik batas antara lapisan teratas dengan lapisan tengah, maupun lapisan tengah dengan lapisan terbawah. Batasnya merupakan permukaan yang relatif kasar / tidak rata, terlebih pada batas satuan tengah dengan satuan terbawah. Batas satuan terbawah dengan yang tengah pada bagian tengah penampang mempunyai cekungan yang cukup menonjol. Pada penampang geolistrik 2, ditarik garis sesar dimana bagian barat turun dan timurnya naik. Akan tetapi sebenarnya penulis lebih cenderung menginterpretasikannya sebagai akibat dari proses erosi pada permukaan lapisan terbawah (batupasir) sebelum ada proses pengendapan satuan lempung-lanau di atasnya, dimana lapisan lempung-lanau ini merupakan satuan kipas alluvial (Qf) pada peta geologi yang diterbitkan oleh Pusat Survei Geologi.

Culvert terdapat di sisi ujung sebelah barat dari penampang 2. Kurang lebih 50m kearah timurnya, tanah dibawah rel (sisi utara) beberapa kali mengalami penurunan. Rel sisi utara lebih parah mengalami amblesan dibandingkan dengan sisi selatannya. Hal ini pasti mempunyai

fenomena tersendiri yang menyebabkannya dan besar kemungkinan karena pengaruh horizontal. Pada lapisan yang mengalami amblesan maksimum, khususnya pada landasan rel sisi utara, tanah dibawahnya mempunyai nilai resistivitas yang rendah, yaitu sampai $< 1 \Omega\text{m}$. Satuan ini diinterpretasikan sebagai satuan lempung. Pada lapisan di atasnya terdapat endapan dengan nilai resistivitas sampai $30 \Omega\text{m}$, besar kemungkinan ini merupakan material urugan. Dimana secara lebih detil terlihat bahwa material ini semakin tebal dibanding dengan sisi barat timurnya tepat diatas dari lengkung kebawah satuan lempung. Penebalan satuan ini mungkin berkaitan erat dengan proses pengurugan yang telah dilakukan berulang kali untuk mengatasi amblesan rel yang sudah pernah terjadi.

Morfologi lapisan batupasir secara relatif berkecenderungan menjadi tinggian kearah barat dan timur pada Penampang 2. Hal ini bila dikaitkan dengan kenampakan lapang nampak bahwa lintasan geolistrik 2 yang terdapat pada area lahan warna abu-abu / sawah terdapat dalam lekuk yang diapit oleh satuan batuan Formasi Damar yang terlihat berupa tutupan hijau / tutupan tanaman rapat pada Gambar 7. Rona (*tone*) citra pada Gambar 7 ini selaras dengan kenyataan lapangan yang mengekspresikan perbedaan ketinggian dan perbedaan formasi batuan, dimana area abu-abu berupa endapan alluvial dan mempunyai topografi lebih rendah dibandingkan dengan yang berwarna

Hasil analisis dari semua data dan informasi yang ada dapat disimpulkan bahwa amblesan yang terjadi pada penampang 2 disebabkan oleh dua faktor penyebab, yaitu secara vertikal dijumpainya satuan lempung dibawah lokasi tempat terjadinya amblesan (Gambar 5.), sehingga memungkinkan berkembangnya *swell and shrinkage behavior* bila terjadi musim kemarau panjang yang dilanjutkan dengan musim penghujan dan secara horizontal, dimana urugan penopang rel bertindak sebagai bendung dari pusat aliran air pada dataran aluvial yang diapit oleh tinggian Formasi Damar. Dibawah area amblesan, permukaan batupasir membentuk lekukan (seperti kanal). Bentuk ini dapat disebabkan oleh 2 hal, pertama karena proses erosi sebelum endapan di atasnya terbentuk, atau karena proses pensesaran seperti yang tergambar pada penampang 2. Pada Gambar 7 dari sisi selatan sampai utara terdapat 4 lajur rel kereta. Kondisi amblesan yang paling nyata adalah pada rel sisi paling utara. Dengan fenomena ini menunjukkan bahwa bila sesar ada dan sesuai dengan yang diinterpretasikan pada Penampang 2 (Gambar 5) maka sesarnya bukan

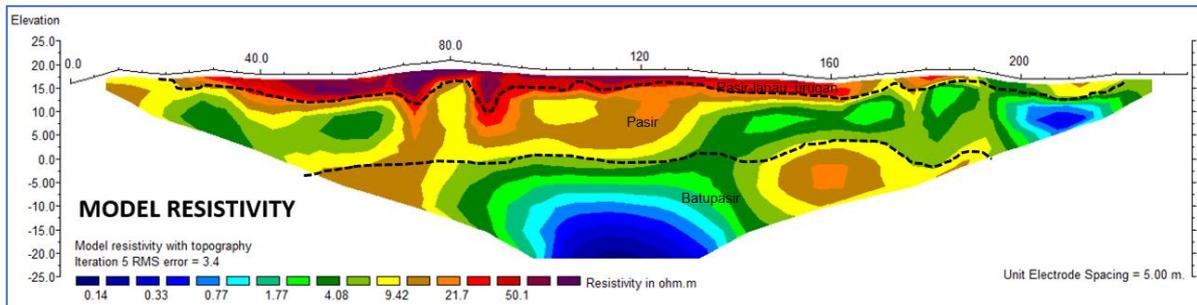
Gambar 6. Penampang 3 yang memperlihatkan kondisi bawah permukaan di rel sebelah barat Stasiun Ujungnegero. Satuan paling atas berupa pasir, lanau dan urugan, satuan tengah berupa endapan pasir dan terbawah satuan batupasir yang nampak mulai terlihat mengandung airtanah.

Penampang geolistrik 3 (Gambar 6) terletak 750 m di sebelah timur Stasiun Ujungnegero. Hasil analisis penampang menunjukkan bahwa kondisi bawah permukaan dari lintasan ini tersusun oleh 3 satuan batuan, yaitu paling atas berupa alluvial (pasir-lanau) dan urugan, dibagian tengah berupa endapan pasir dan yang paling bawah adalah batupasir. Satuan endapan teratas mempunyai ketebalan sampai 4 m, satuan dibawahnya mempunyai ketebalan 15 m dan yang paling bawah dengan ketebalan lebih dari 20 m. Lapisan tengah mempunyai ketebalan yang relatif sama dari ujung barat sampai ujung timur dan untuk lapisan terbawah nampak mulai terlihat adanya airtanah pada kedalaman >35 m. Melihat dari komposisi batuan/endapan di lintasan ini, secara umum nampaknya tidak ada hal yang perlu dikuatirkan, hanya sedikit di ujung timur ada penebalan urugan pada lapisan teratas dan tepat dibawahnya tersusun oleh satuan lempung. Hal ini tidak akan menimbulkan masalah bila drainase berjalan dengan baik.

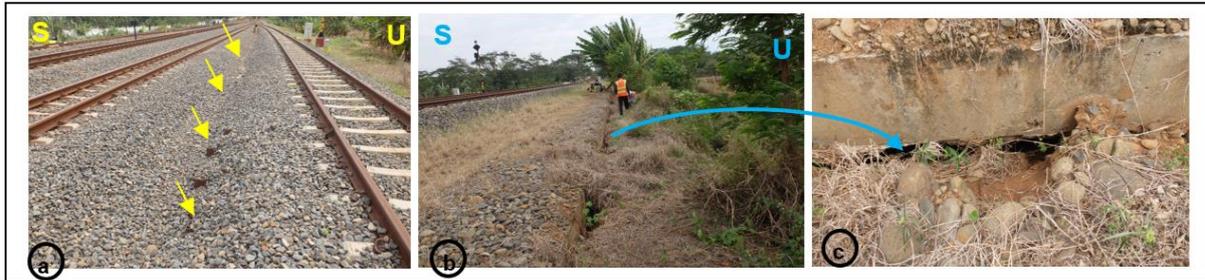
Gambar 7. a. Memperlihatkan cekungan pada *balast* tempat tambahan pasokan air hujan masuk (panah kuning), dan rel sebelah kanannya/paling utara sering ambles, b dan c memperlihatkan rongga akibat pengaruh gerusan air dan amblesan (Sumber Foto: Raditya)

Pengaruh sesar nampak tidak ikut berperan dalam peristiwa amblesan disini. Bila melihat morfologi cekung pada *balast* antar rel (hal yang umum) yang ditunjukkan dengan anak panah kuning (Gambar 7.a.), material bawah rel (Gambar 7.b. dan c), serta topografi lokal (Gambar 8.), faktor aliran air memegang peran penting dalam amblesan. Nampak bahwa rel berada seolah olah membendung pola aliran dari arah selatan (anak panah biru pada Gambar 8). Hal ini juga diperkuat dengan arah lapisan airtanah pada Peta Cekungan Airtanah Lembar Jawa Tengah-Yogyakarta (Setiadi, 2004) yang mengarah ke utara. Aliran air dari sisi selatan ke utara sudah disalurkan melalui *culvert*, akan tetapi karena badan rel seolah-olah membentuk bendungan sehingga *culvert* nampaknya kurang mampu mengalirkannya dengan baik. Sehingga ada genangan di bagian selatan rel dan sebagian meresap mengalir ke utara tidak melalui *culvert*. Hal ini ditambah dengan pasokan air di cekungan *balast* tadi. Dengan adanya aliran diluar *culvert* ini, menjadikan tanah penopang rel sisi utara mengalami pengikisan (Gambar 7.b. dan c) dan memungkinkan amblesan terjadi berulang-ulang.

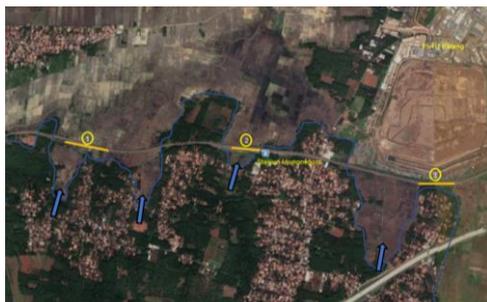
Gambar 8. Memperlihatkan batas Formasi Damar berupa garis biru). Formasi Damar mempunyai elevasi lebih tinggi dibandingkan dengan alluvial (berupa dataran).
