ANALISIS KEGAGALAN SCREW PENYEBAB KERUSAKAN DECANTER SHAFT PADA UNIT PENGOLAHAN MINYAK

FAILURE ANALYSIS OF SCREW CAUSED BY DECANTER SHAFT FRACTURE IN OIL PROCESSING UNIT

Eka Febriyanti, Sutarjo, Adi Febrianto

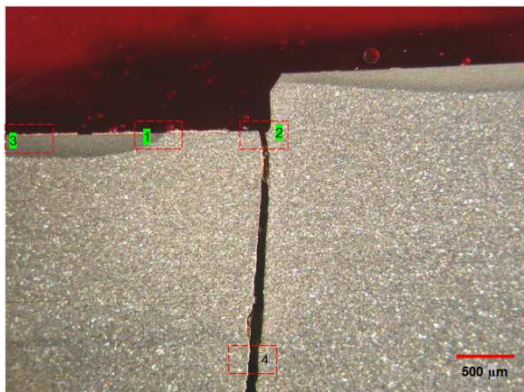
Gambar 7.

Hasil pemeriksaan metalografi pada lokasi 1 menunjukkan batas antara daerah yang dikeraskan dengan yang tidak. Untuk lokasi 2 menunjukkan bahwa struktur mikro pada permukaan patahan berupa ferit(terang)-perlit(gelap). Sedangkan untuk lokasi 3 menunjukkan bahwa struktur mikro pada permukaan yang dikeraskan/*case hardening* berupa martensit. Selain itu, terlihat masih ada austenit sisa yang terperangkap dalam martensit. Untuk lokasi 4 menunjukkan bahwa struktur mikro pada material dasar berupa ferit (terang)-perlit (gelap) dan terlihat adanya inklusi pengotor^[12]. Sedangkan pada patah akhir mempunyai patahan kasar (lokasi 5).

Lokasi pemeriksaan metalografi pada *screw* di *decanter shaft*
