ANALISIS POTENSI GANGGUAN ALAT FLOOD EARLY WARNING SYSTEM (FEWS) DI ALIRAN SUNGAI CIBONGAS, KABUPATEN BOGOR

ANALYSIS OF POTENTIAL INTERFERENCE TOOLS OF FLOOD EARLY WARNING SYSTEM (FEWS) IN CIBONGAS RIVER FLOW, BOGOR DISTRICT

Bondan Fiqi Riyalda

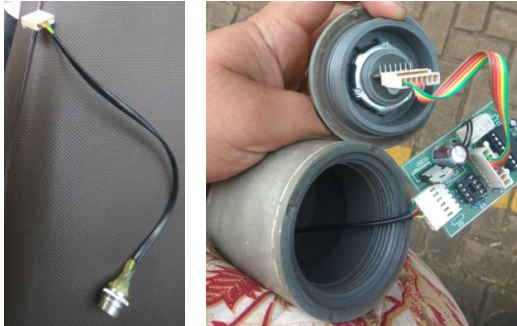
Gambar 2. Converter dan sensor sonar

Gambar 2 merupakan konverter dengan IC max 232 yang digunakan untuk menghubungkan dan mengkonversi data serial dari sonar ke *data logger*. Jalur tiap kabel tidak boleh terbalik dalam pemasangannya, karena menyebabkan kerusakan pada *converter* itu sendiri. Indikasi fungsional pengukuran sonar berhasil adalah *relay* pada *converter* akan berbunyi saat dialiri daya dari aki kering yang terdapat pada *data logger*. Sedangkan indikasi komunikasi data berhasil adalah indikator sonar akan berkedip sebanyak 11 kali dalam satu kali *event*.

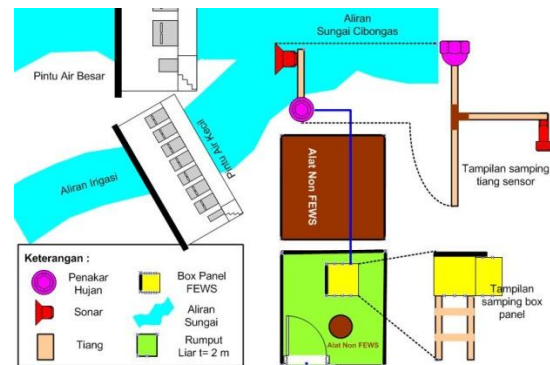
Gambar 3. Lokasi Stasiun FEWS

Lokasi stasiun FEWS Cibongas terletak di dekat 2 buah pintu air di aliran Sungai Cibongas, hal ini ditunjukkan ketika debit air pada aliran Sungai Cibongas mengalami kenaikan/meluap dengan cukup signifikan dan dalam waktu yang relatif singkat, maka pintu air dapat sedikit ditutup dan aliran air dipecah konsentrasinya ke aliran sungai yang lebih kecil di sebelah pintu air tersebut. Gambar berikut merupakan gambaran lokasi FEWS.
